# PRŮZKUM A HODNOCENÍ VÍCEPODLAŽNÍHO OBJEKTU PŘED NADSTAVBOU

THE SURVEY AND ASSESSMENT MULTI-STOREY BUILDING BEFORE THE EXTENSION

DIPLOMOVÁ PRÁCE  
MASTER'S THESIS

**Název:** Hodnocení pavilonu č. 3 Výzkumného ústavu veterinárního lékařství, Hudcova ulice č. 70 Brno před nadstavbou.

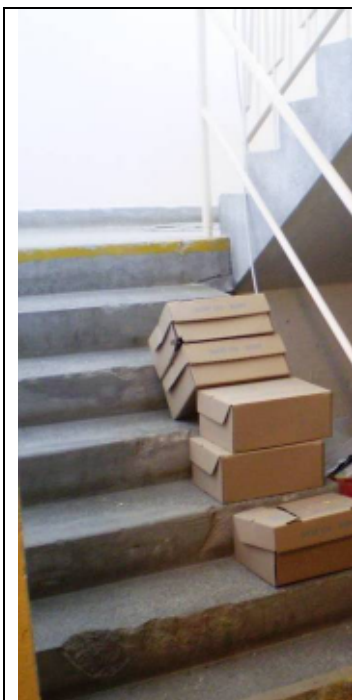
**P1:** Na schodišti mezi 1PP a 1NP byly zjištěny trhliny ve styku posledního stupně a podesty. Tyto trhliny mohou být způsobeny rozdílným sedáním hlavní a schodišťové části budovy. Dokumentace těchto trhlin je provedena na fotografiích **F2** a **F3**. [7]

F2: Pohled na trhliny ve styku posledního schodišťového stupně a podesty v 1PP.

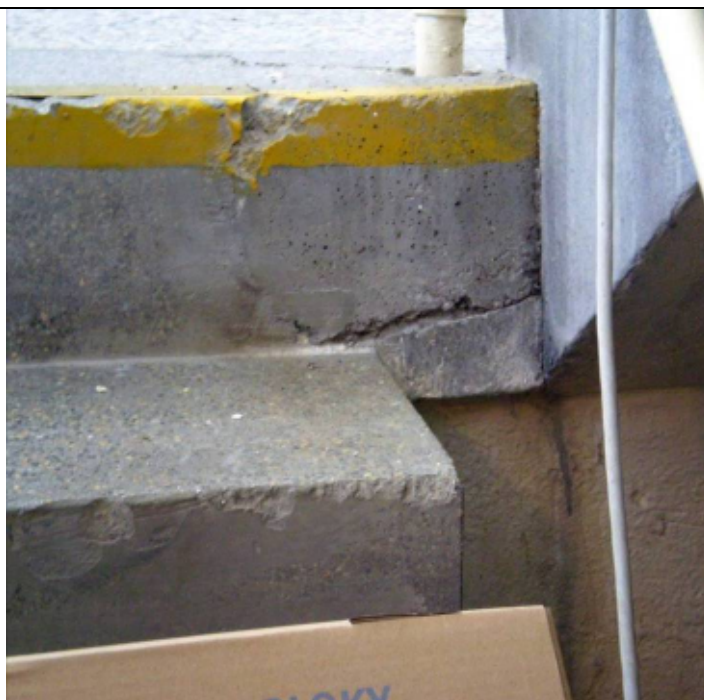
F3: Detail trhliny ve styku posledního schodišťového stupně a podesty v 1PP. Šířka 5mm

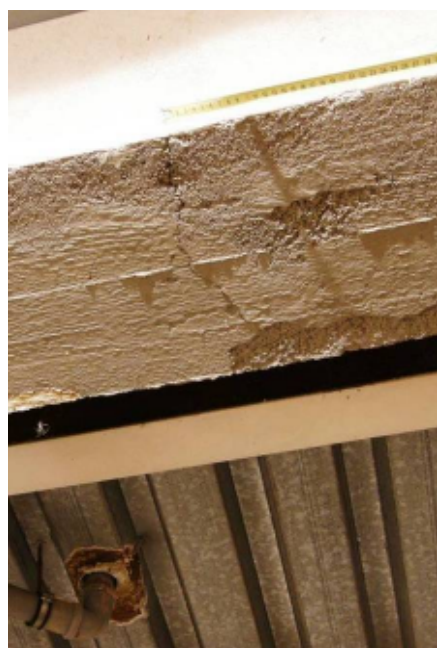
**P2:** Trhlina v příčniku v suterénní místnosti. Je možné, že pochází od nadměrných průhybů prvku, proto je třeba prvek podrobit dalšímu zkoumání. Trhlinu dokumentuje fotografie **F5**.

F5: Trhlina v příčnicku stropní konstrukce 1PP. Šířka 1-2 mm.

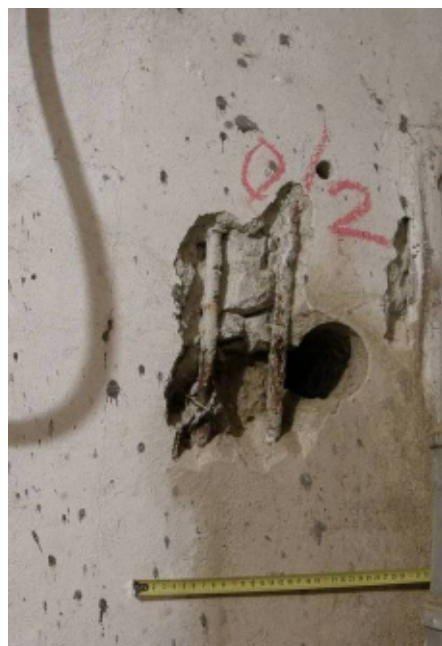
**P3:** Na sloupu v místnosti 1PP bylo zjištěno vystoupnutí výztuže až na povrch omítky. Jedná se o závažnou statickou poruchu, kterou je třeba neprodleně řešit. Po odhalení místa pomocí ruční škrabky byla dále zjištěna velmi špatná struktura betonu. Beton se doslova drolil pod rukama. Je třeba ověřit kvalitu v ostatních prvcích, zda-li se jedná o lokální poruchu nebo špatnou kvalitu celé konstrukce. Porucha je zdokumentována na fotografii **F6**. [7]

F6: Detail poruchy P3

V konstrukci bylo nalezeno několik trhlin, jedna staticky významná porucha a na jednom místě promáčení konstrukce. Problematická je také třída betonu podle výkresové dokumentace. Ze získaných údajů nelze posoudit chování konstrukce po přetížení. Dále je třeba staticky zajistit sloup v 1PP. [7]

Již studium dokumentace naznačilo možné problémy s kvalitou betonu. Proto je důležité ke konstrukci přistupovat i nadále obezřetně. Zjištění na sloupu v 1PP, tedy vyboulení výztuže a následně odhalená velmi špatná struktura betonu, jsou natolik významná, že doporučuji provést podrobné hodnocení konstrukce, které bude v první řadě zaměřeno na odhalení prvků se zjištěnými trhlinami v omítce a ověření jejich únosnosti. Dále na ověření únosnosti svislých nosných prvků, které budou nejvíce ovlivněny přetížením. Vzhledem ke stáří konstrukce také doporučuji namátkové ověření kvality materiálu v konstrukci.

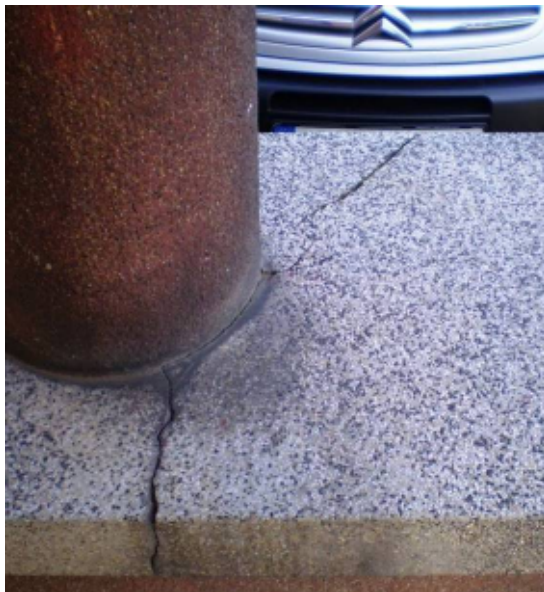
**P4:** Na zídce při vstupu do budovy se objevily trhliny o šířce až 4 mm. vzhledem k jejich umístění nemají žádný statický vliv. Mohou být ovšem způsobeny pohybem přilehlého sloupu. Je vhodné sledovat jejich další rozvoj. Tyto trhliny jsou zdokumentovány na fotografiích **F7** a **F8**. [7]

F7: Trhlina ve schodišťové zídce. Šířka 2-4mm

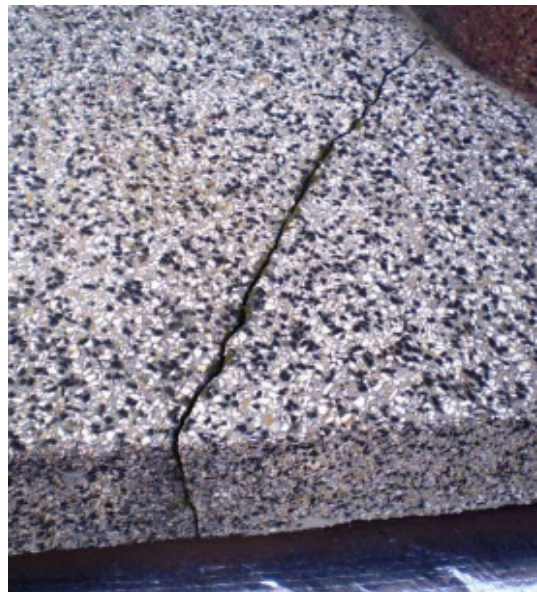
F8: Detail trhliny ve schodišťové zídce. Šířka 2-4mm

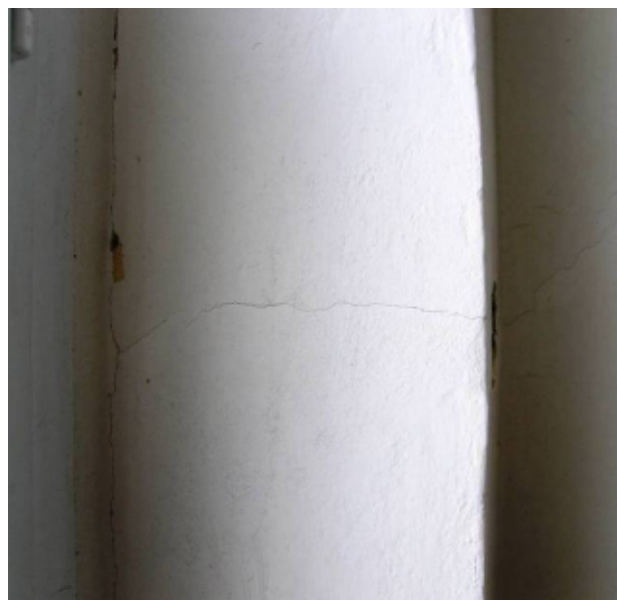
**P6:** Vodorovná trhлина ve sloupu, její poloha naznačuje, že může jít o nesprávně provedenou pracovní spáru. Doporučuji odhalení prvku a jeho prozkoumání. Dokumentace na fotografiích **F11** a **F12**. [7]

F12: Detail trhliny ve sloupu 2NP. Šířka 2mm

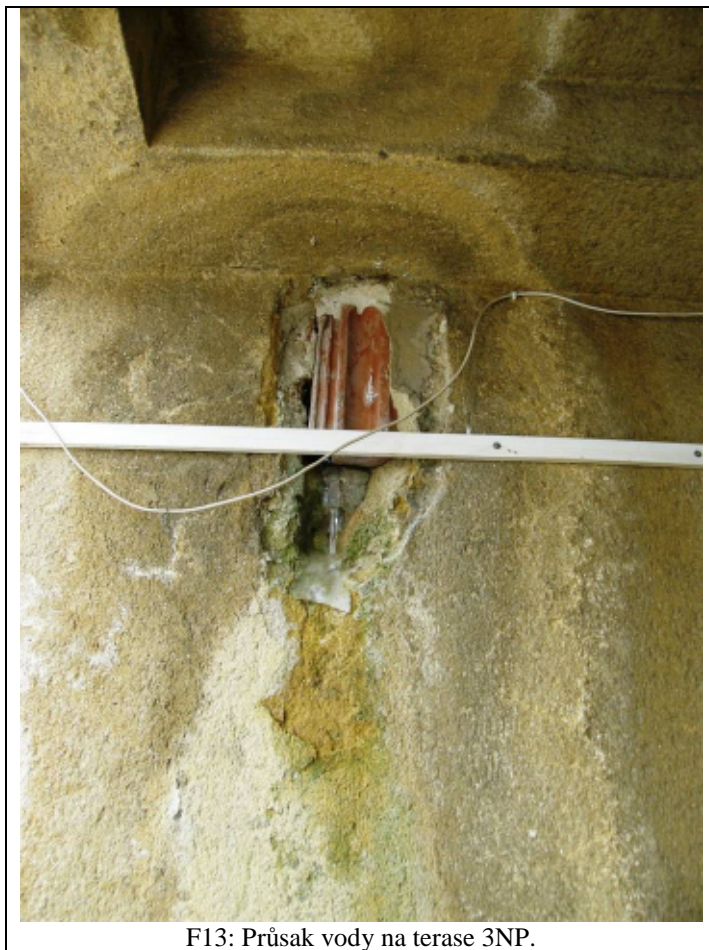
**P7:** Na terase ve 3NP byl objeven mohutný průsak vody. Takové promáčení konstrukce může vést k její rychlé degradaci, proto je nutné zjistit příčinu a zamezit dalšímu prosakování vody. Dokumentace na fotografii **F13**. [7]

F13: Průsak vody na terase 3NP.

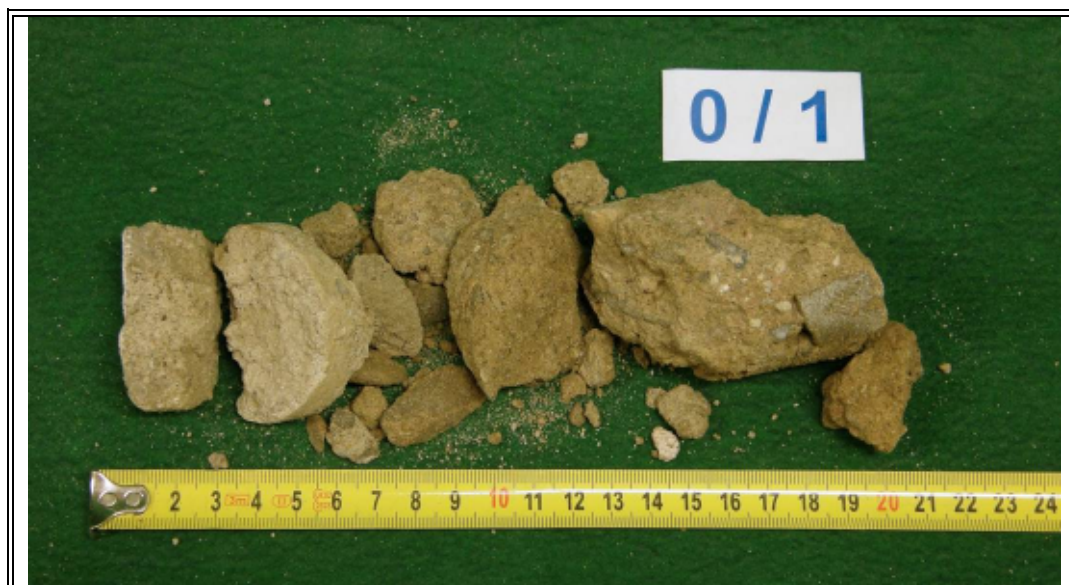
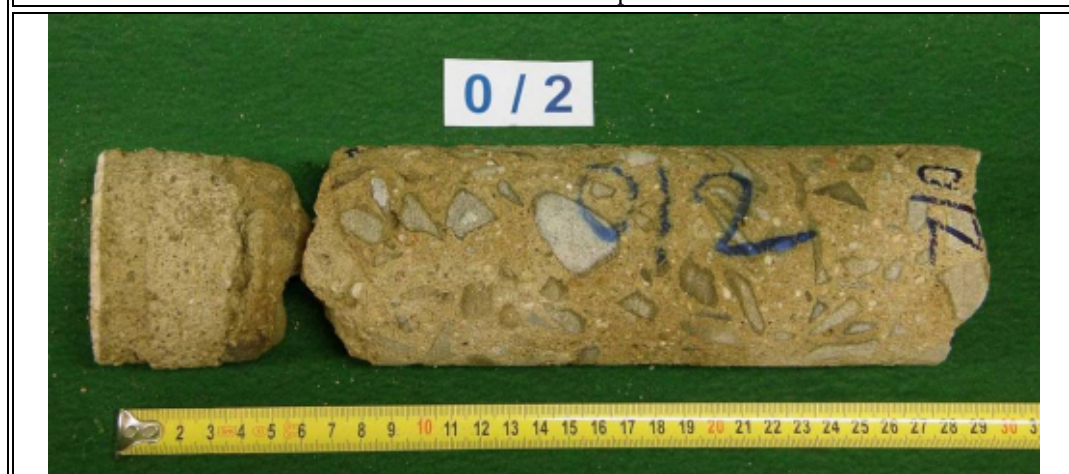
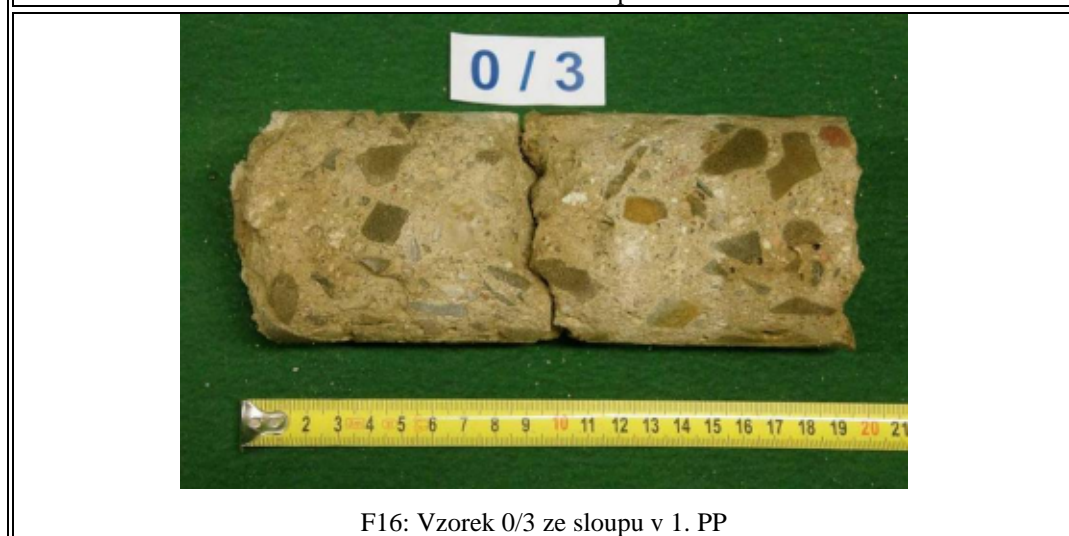
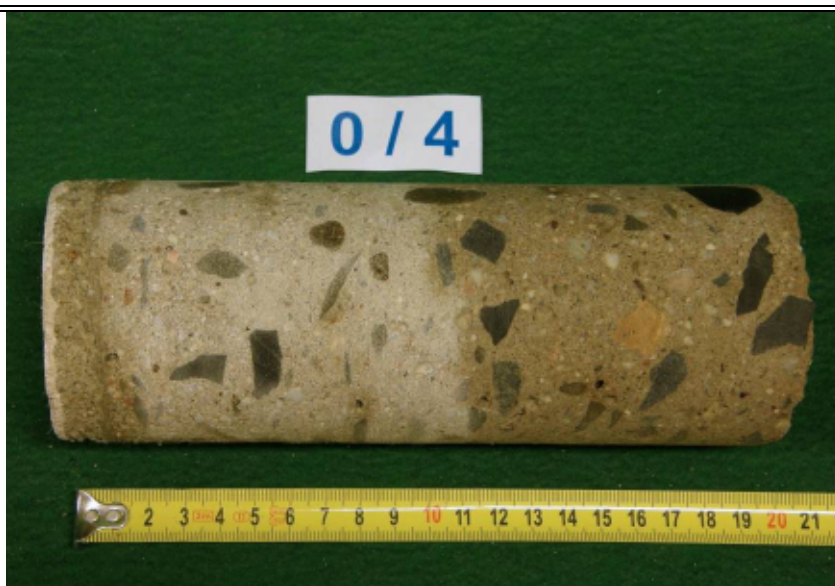
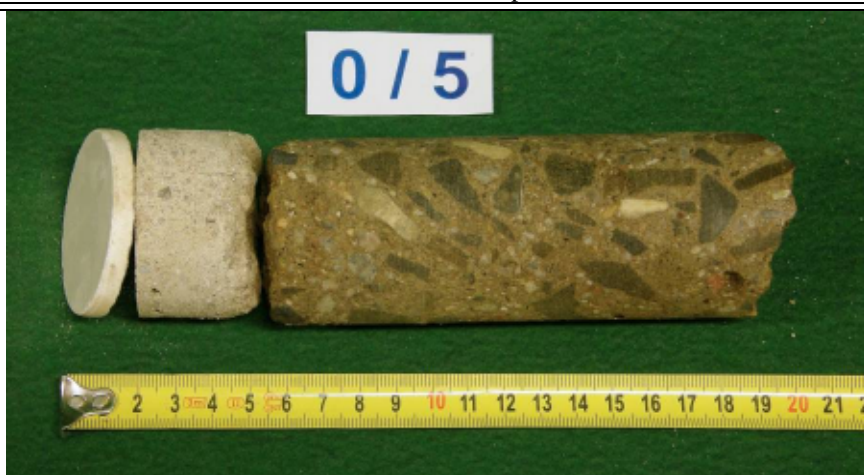
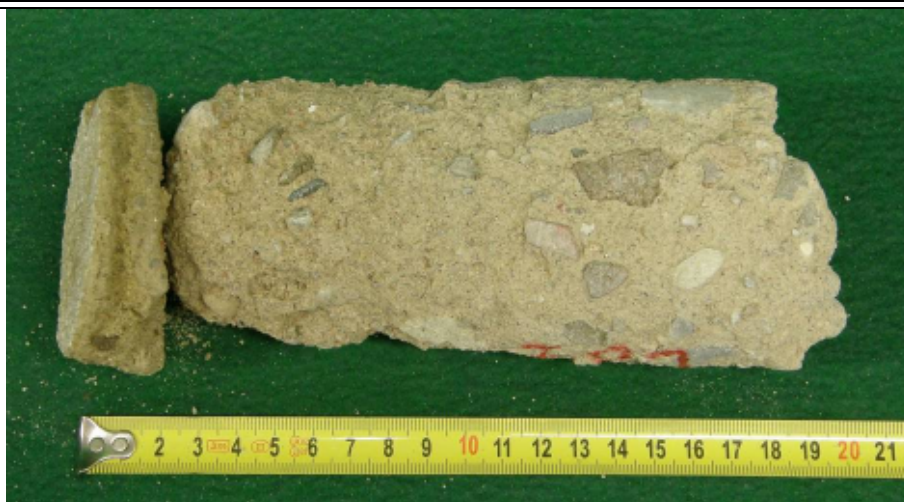
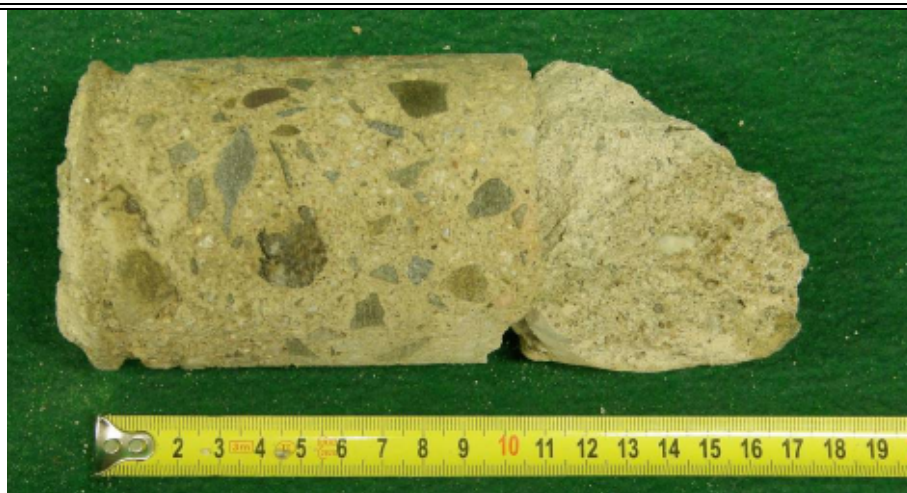
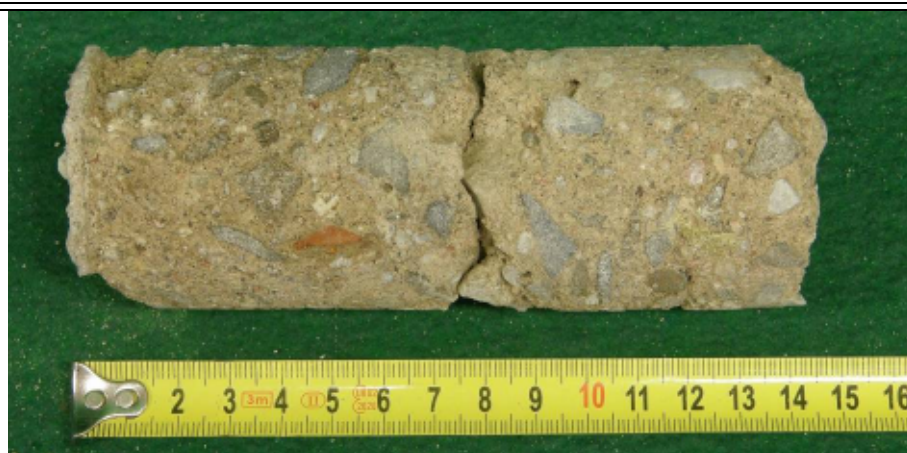
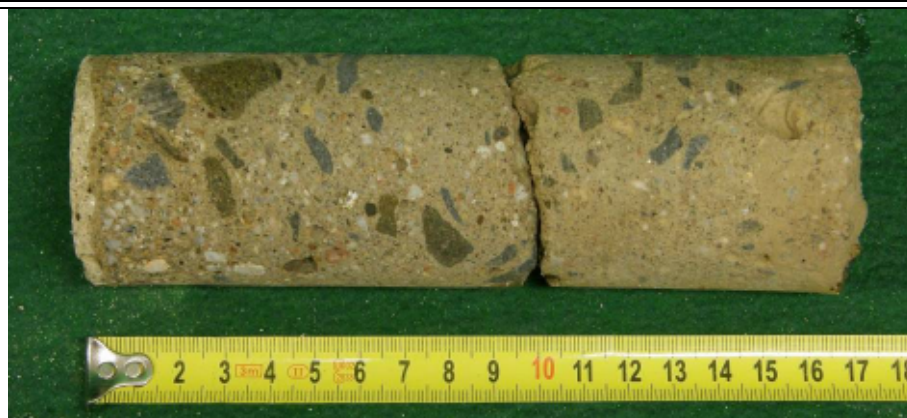
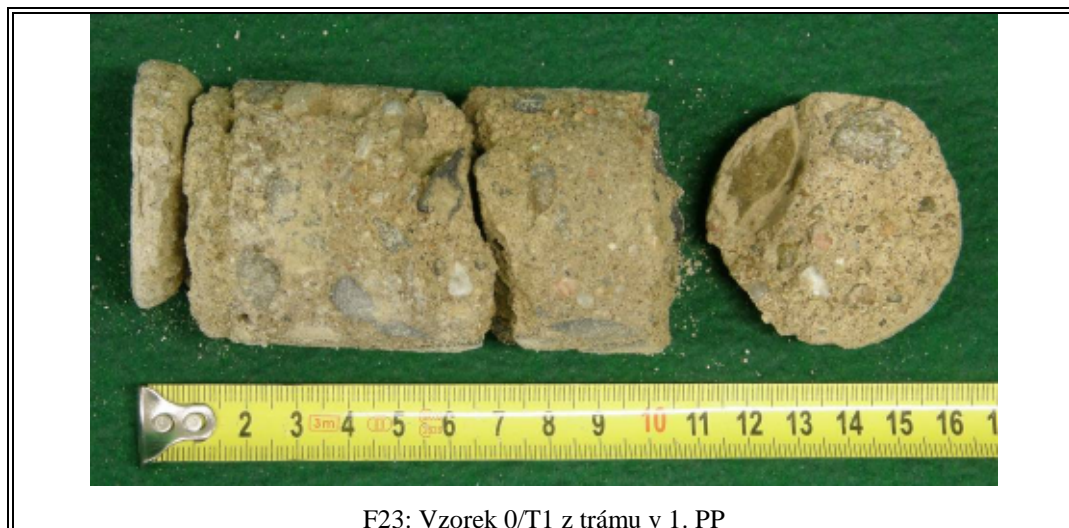
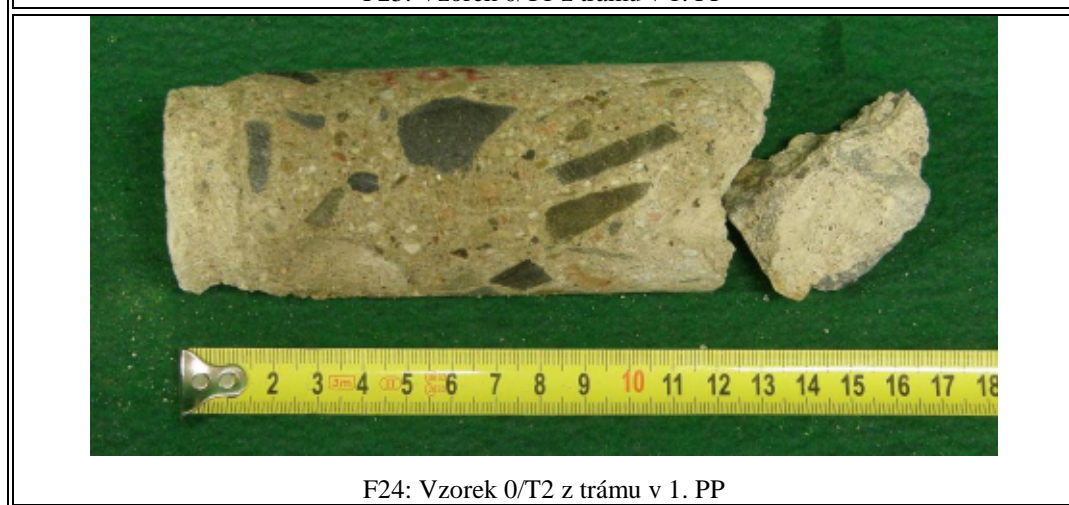
Vizuální posouzení odebraných vzorků predikuje velkou rozdílnost kvality betonu v různých částech konstrukce. Zatímco u některých je viditelná struktura kameniva vyhovující, u jiných je zřejmý velmi malý podíl hrubozrnného kameniva. V jednom případě se vzorek zcela rozpadl již při odběru.

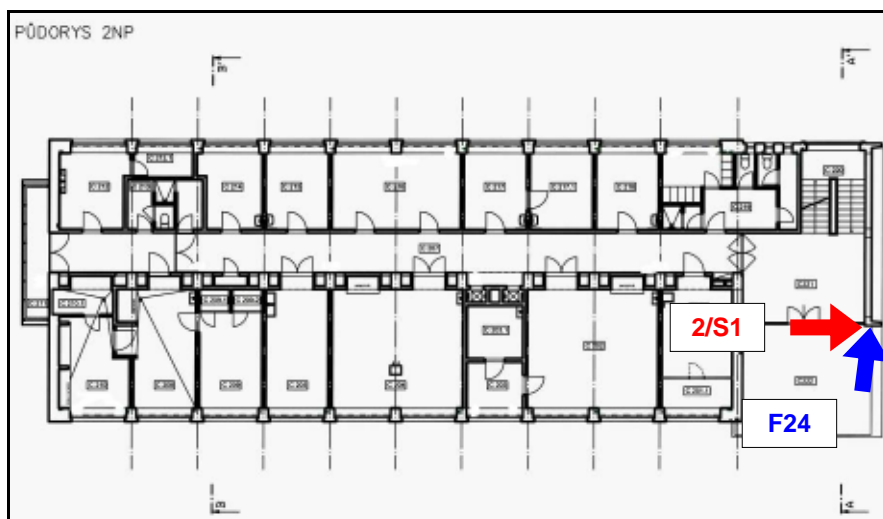
Obr 7: Půdorys 2NP s vyznačením místa pro ověření výztuže

Na několika místech konstrukce bylo provedeno ověření výztuže magnetickým indikátorem a vizuálně. Byla zjišťována shoda skutečného stavu s projektovou dokumentací, druh výztuže, průměr a případná korozí.

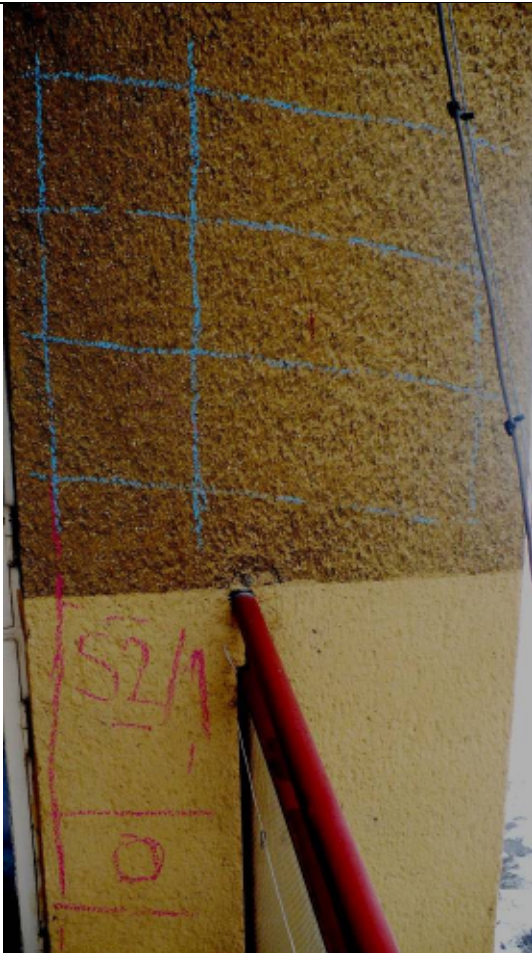
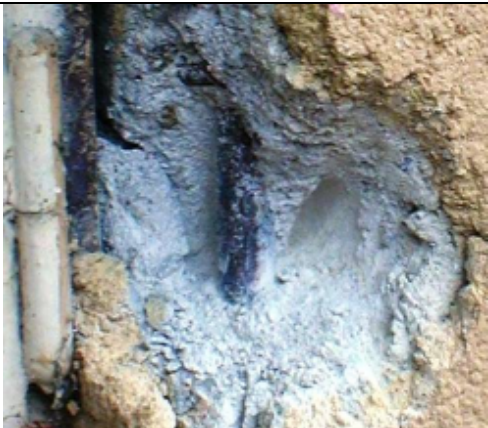
Na zkušebním místě 2/S1 byla s pomocí magnetického indikátoru vyznačena poloha výztuže. Poté odsekána povrchová vrstva a provedeno vizuální ověření výztuže. Zkušební místo je zdokumentováno na fotografiích F24, F25 a F26.

Bylo zjištěno mírné odchýlení tvaru výztuže bez výraznějšího statického vlivu. Hlavní výztuž je hladká, průměr 16 mm, mírně zkorodovaná. Třmínky jsou tvořeny také hladkou výztuží, průměru 6 mm, mírně zkorodované.

<p data-bbox="874 716 1364 779">F26: Hlavní výztuž v krajích sloupu: Hladká, průměr 16mm, mírně zkorodovaná</p>
<p data-bbox="287 1214 821 1272">F25: Ověření polohy výztuže na zkušebním místě 2/S1 elektromagnetickým indikátorem.</p>

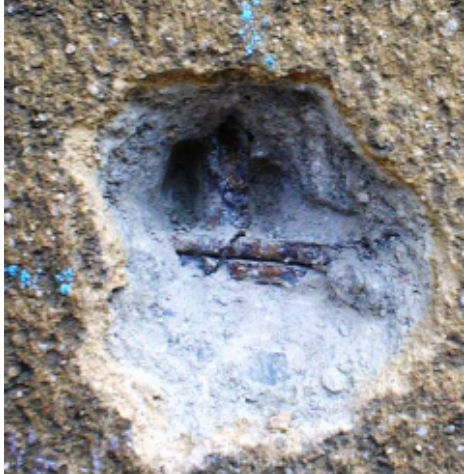
<p data-bbox="853 1294 1385 1415">F27: Sonda k výztuži v ose sloupu: Hlavní výztuž opět hladká, průměr 16mm. Třmínky jsou tvořeny hladkou výztuží průměr 6mm. Obě výztuže jsou mírně zkorodované.</p>

Při ověřování výztuže bylo zjištěno, že její rozložení na zkušebních místech odpovídá dostupné dokumentaci. Lze tedy předpokládat, že ani na jiných místech konstrukce nebude docházet k výraznému odchýlení od zamýšleného tvaru. Při vizuální sondě k výztuži byla zaznamenána mírná koroze.

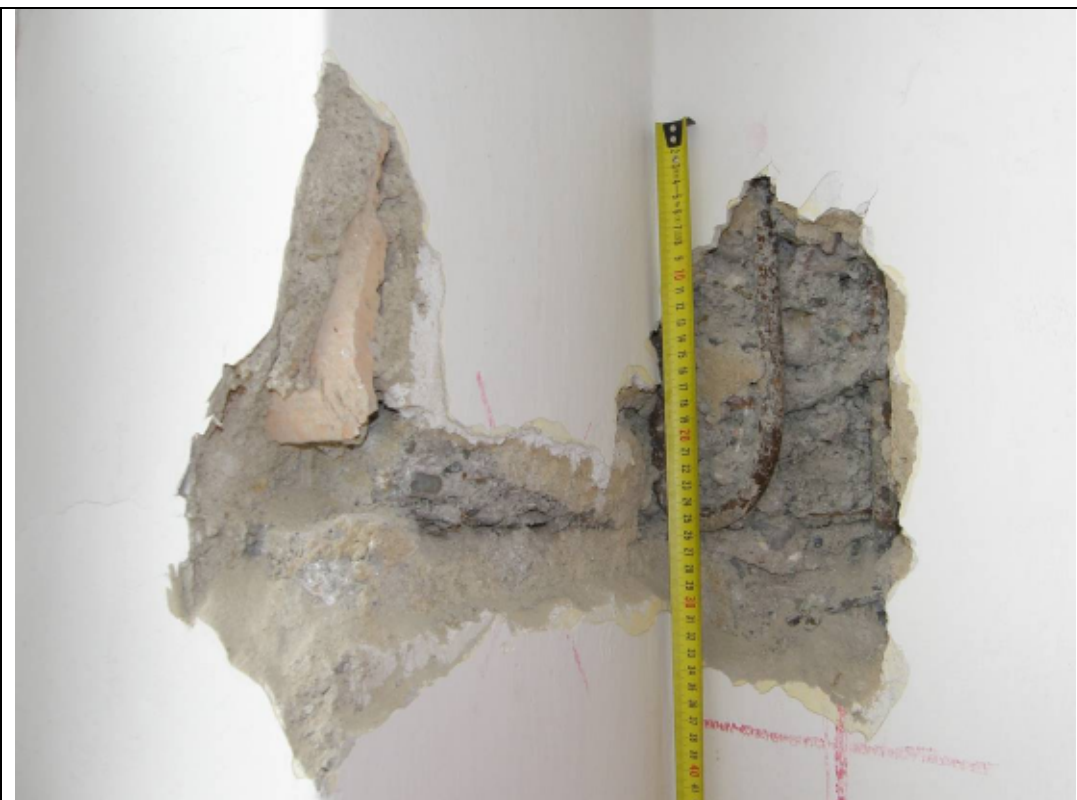
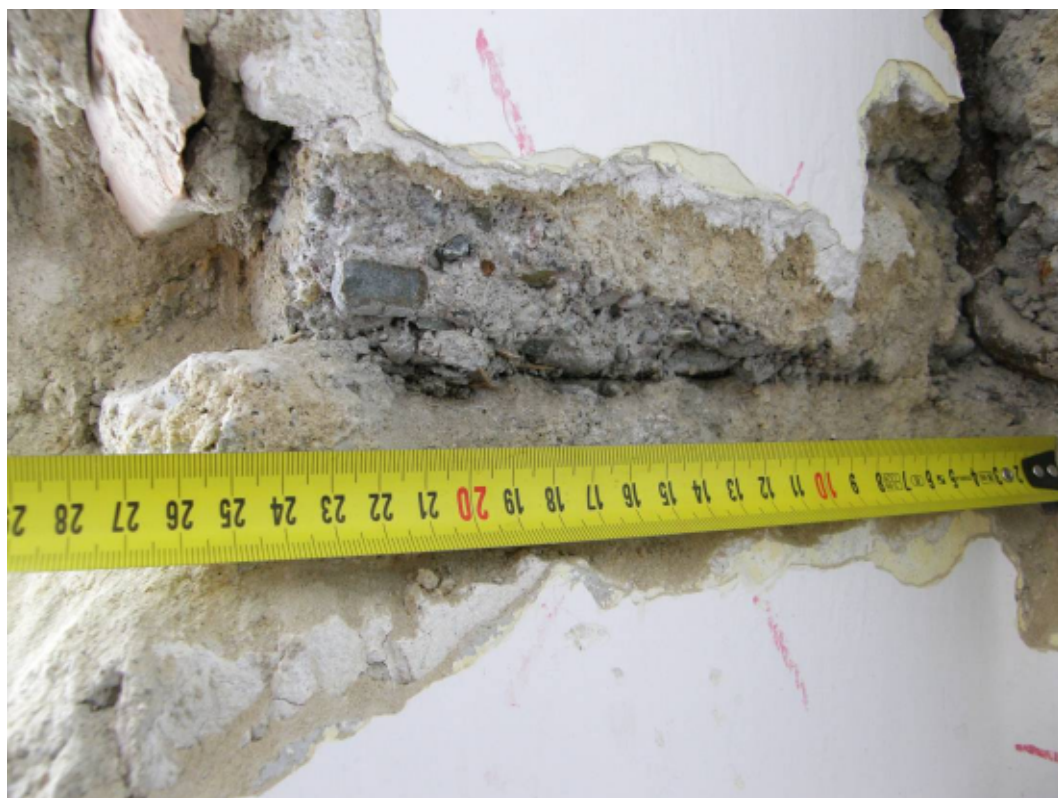
Jedná se vodorovnou trhlinu ve sloupu v 2NP. Po odstranění povrchových vrstev bylo zjištěno nesprávné provedení pracovní spáry. V tomto místě je hlavní výztuž ohnutá a neprůběžná. Zároveň navazující části sloupu nejsou v rovině, styčné plochy jsou vůči sobě posunuty o cca 30mm. Přibližně o 0,6m níže byla zjištěna další pracovní spára.

F28: Pracovní spára v betonovém sloupu

F29: Pracovní spára v betonovém sloupu

Zde nedošlo ke zjištění hlavní výztuže ani hloubkovou sondou, což je zřejmě důvod vzniku trhliny. Spára byla také špatně ošetřena a horní část sloupu nelícuje s dolní částí. V jednom směru přibližně o 30 mm a ve druhém o 10 mm.

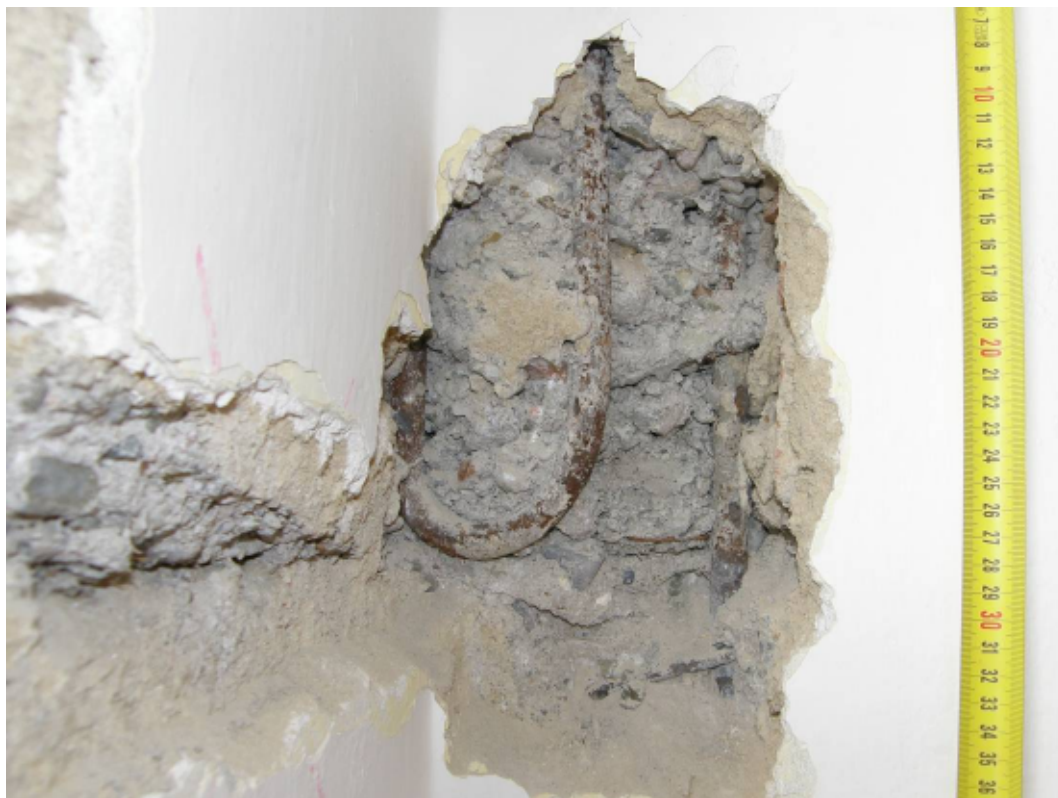
F30: Porucha P6 sloupu v 2NP

V rohové části byl zjištěn mezerovitý beton. Jedna hlavní výztuž je průběžná, ovšem druhá je zahnuta zpět nahoru.

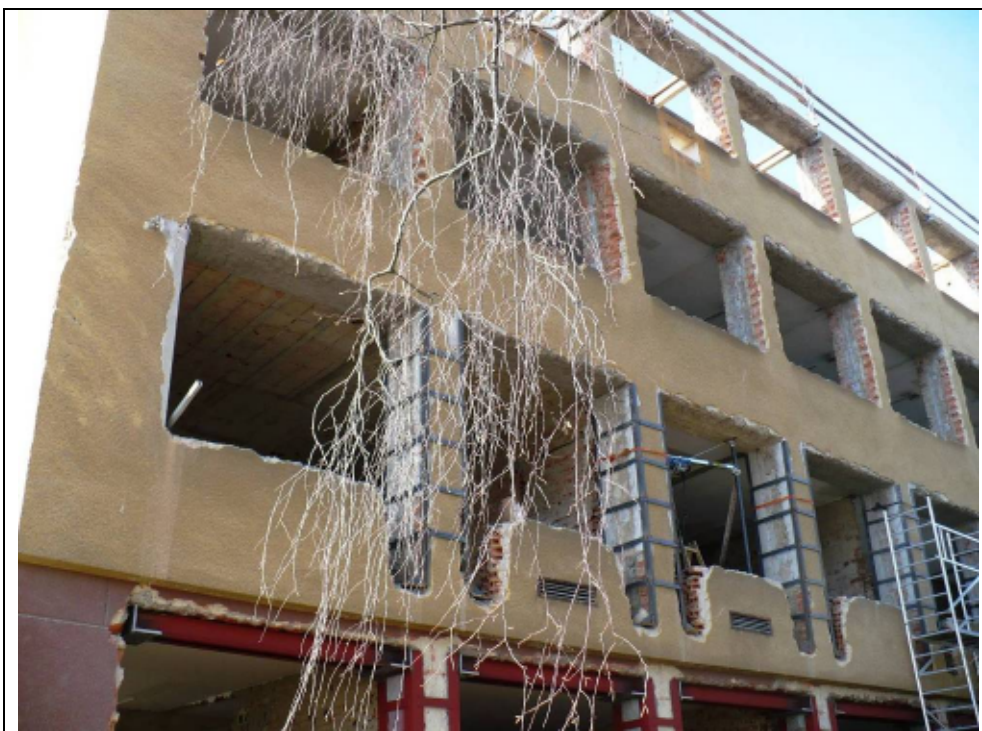
F31: Pohled na objekt v průběhu rekonstrukce.

Zde je patrné, že proběhlo snesení původní konstrukce zastřešení a odstranění většiny výplňových konstrukcí. Svislé nosné konstrukce jsou obestaveny ocelovými úhelníky a pásy, které jsou posléze svařeny k sobě. Vodorovné nosné konstrukce jsou podepřeny válcovanými I profily.

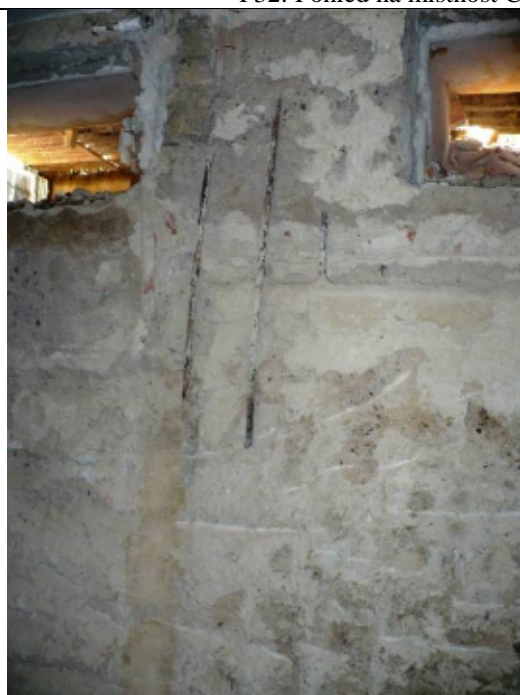
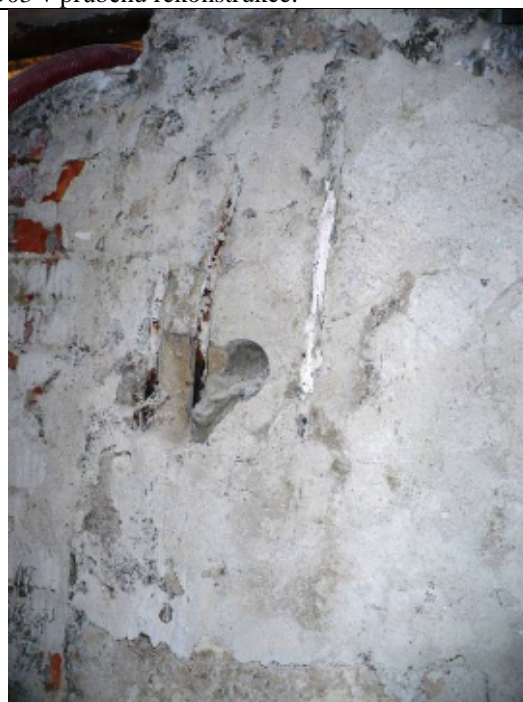
F33: Detail sloupu 0/1 v průběhu rekonstrukce

F34: Detail sloupu 0/2 v průběhu rekonstrukce

Z fotografií F29-31 je patrná nefunkčnost výztuže ve sloupech v 1PP a zároveň absence třmínků. Takovéto uspořádání je zcela nevyhovující.

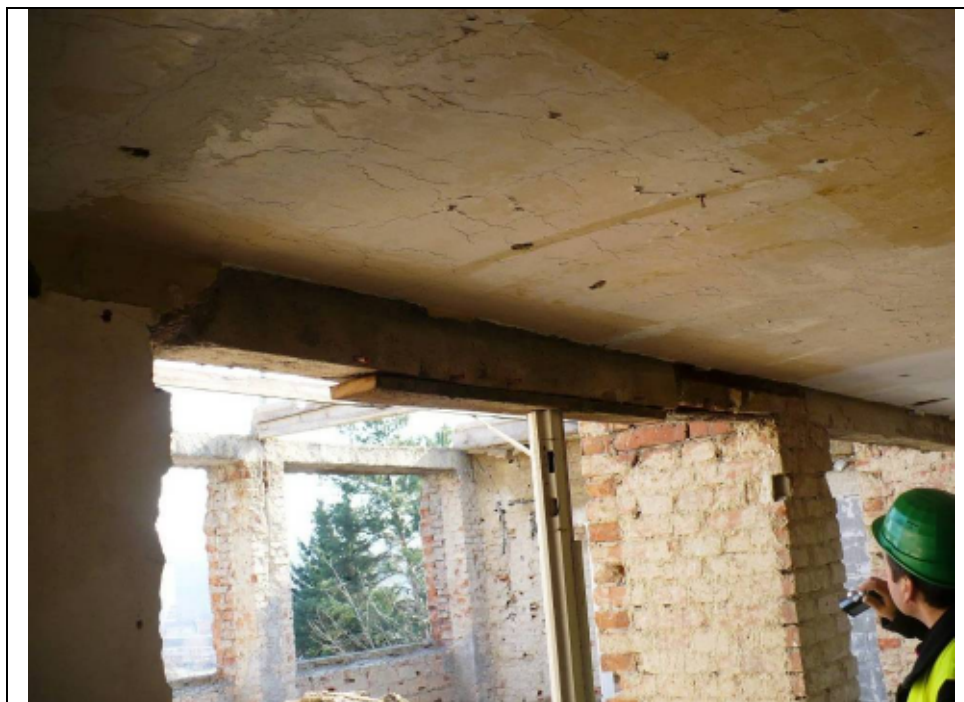
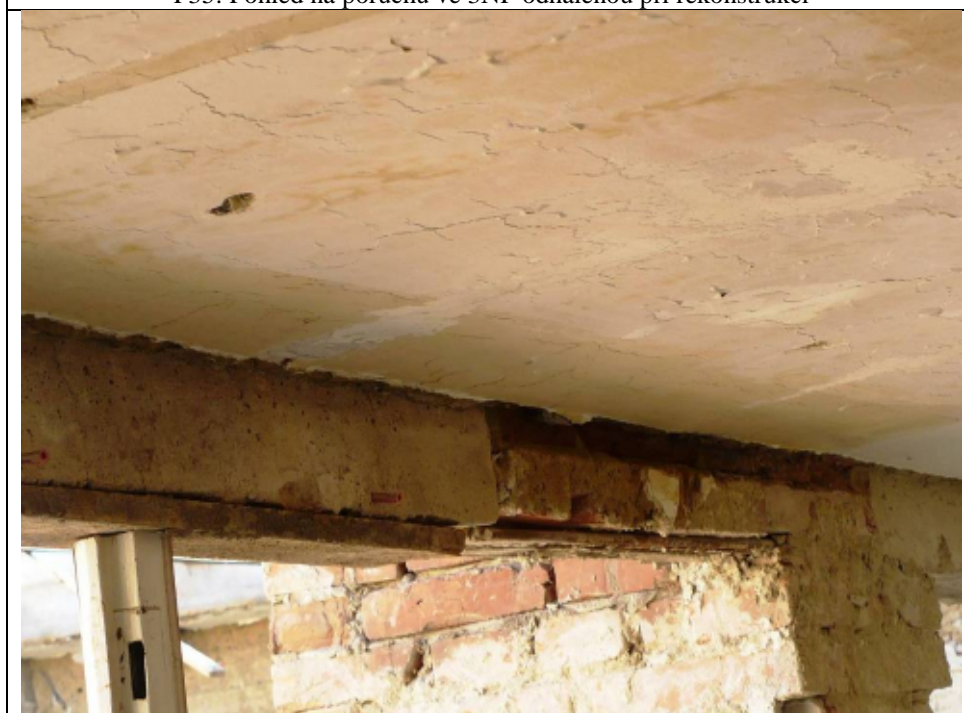
F35: Pohled na poruchu ve 3NP odhalenou při rekonstrukci

F36: Detail poruchy ve 3NP

Ve 3NP objektu byla nalezena další porucha, jedná se o absenci části trámu, který tak nedosahuje až ke sloupu a je nutné ho podpírat. V průběhu životnosti objektu byl zřejmě podepřen ostěním dveří.

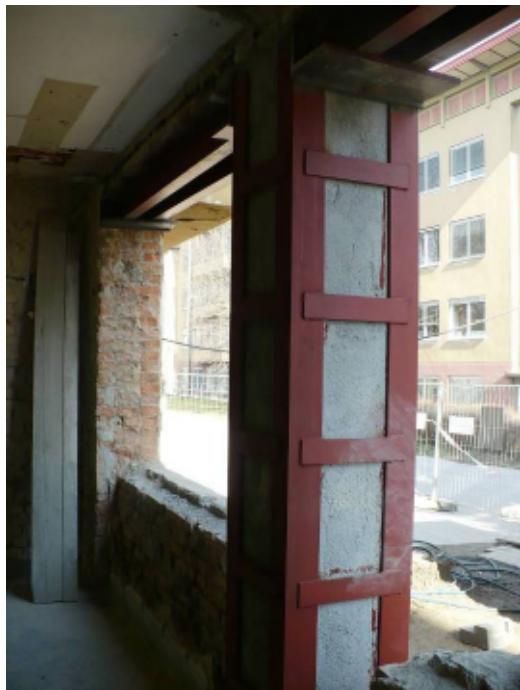
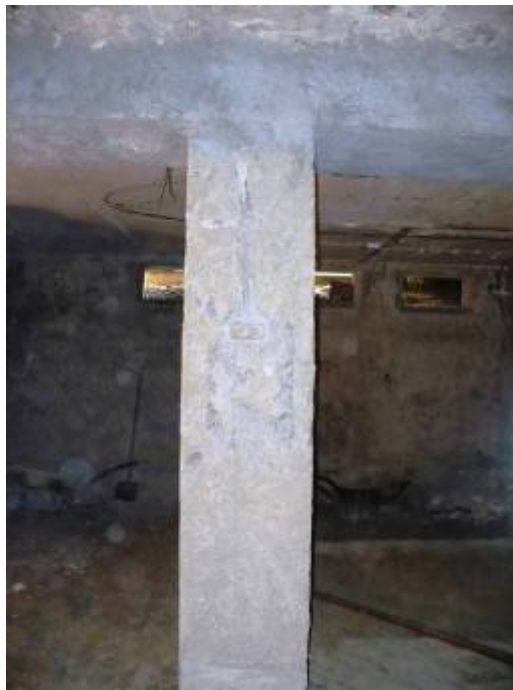
F37: Pohled na sloup v průběhu rekonstrukce

F38: Pohled na rekonstruovaný sloup

Vyztužení nosných konstrukcí bylo provedeno pomocí ocelových válcovaných profilů a stříkaného betonu. Tato opatření se v zásadě shodují s navrženou variantou zvýšení únosnosti pomocí ocelové objímky.
